# H様邸 工事進捗報告書

## 配管更新状況ご報告

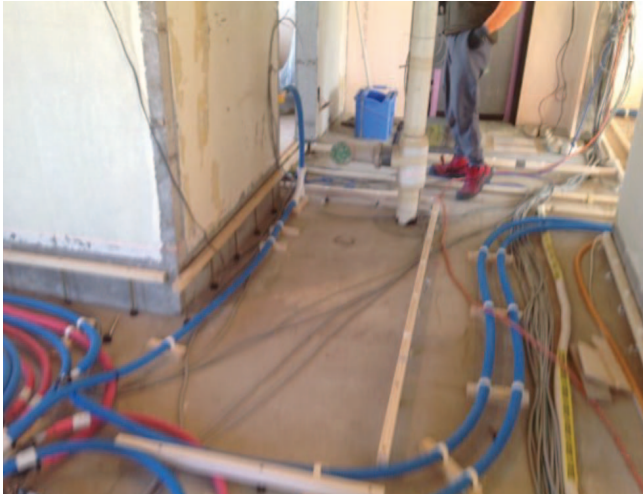
①水道配管と二重床下地取合い調整

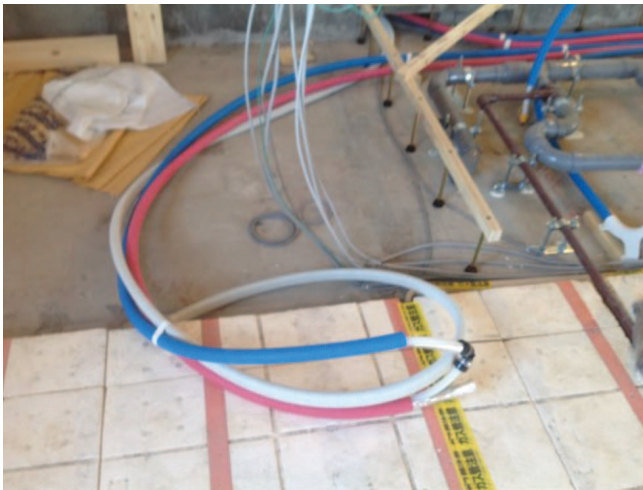
③水圧テスト用給水・給湯配管の接続

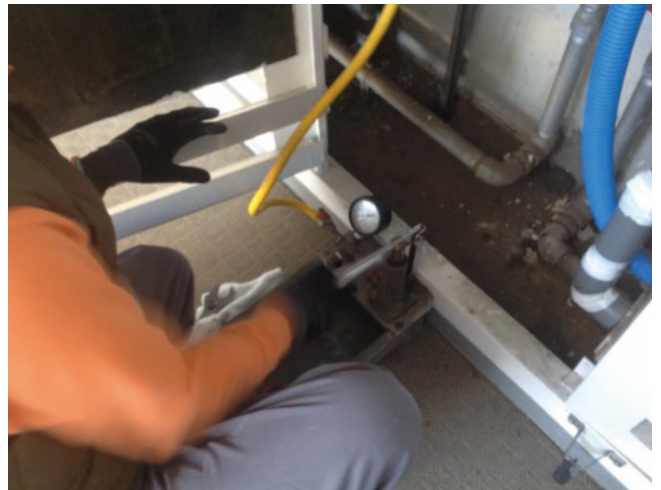
④PSにて、水圧テストの準備作業

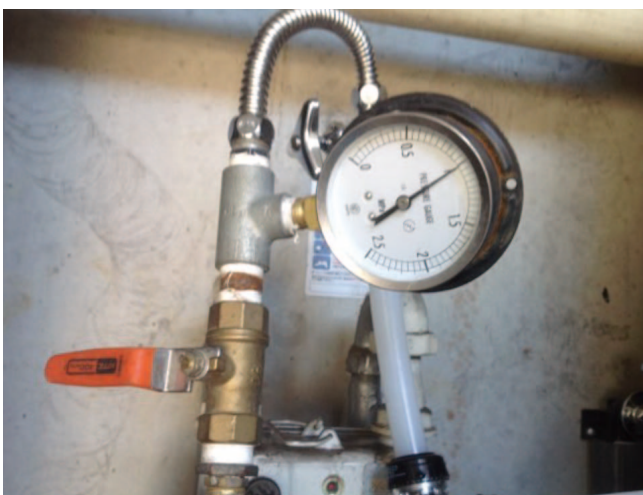
⑤水圧テスト開始、1KGの加圧

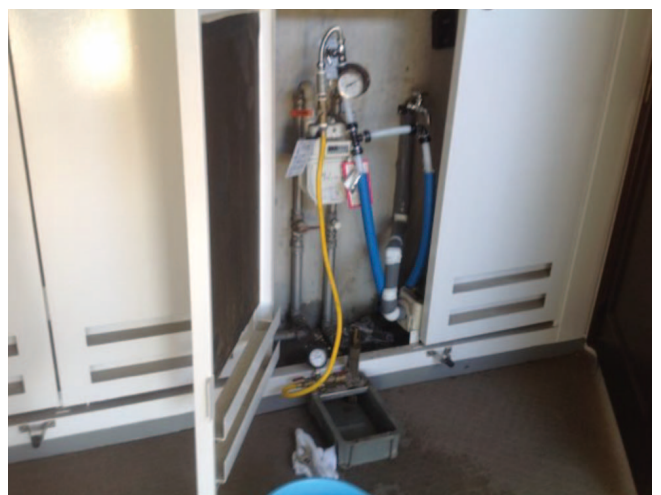
⑥1時間の放置後確認、異常なしです。
